# Strandesplanaden 4

## Indeklimaundersøgelser

8. maj 2024

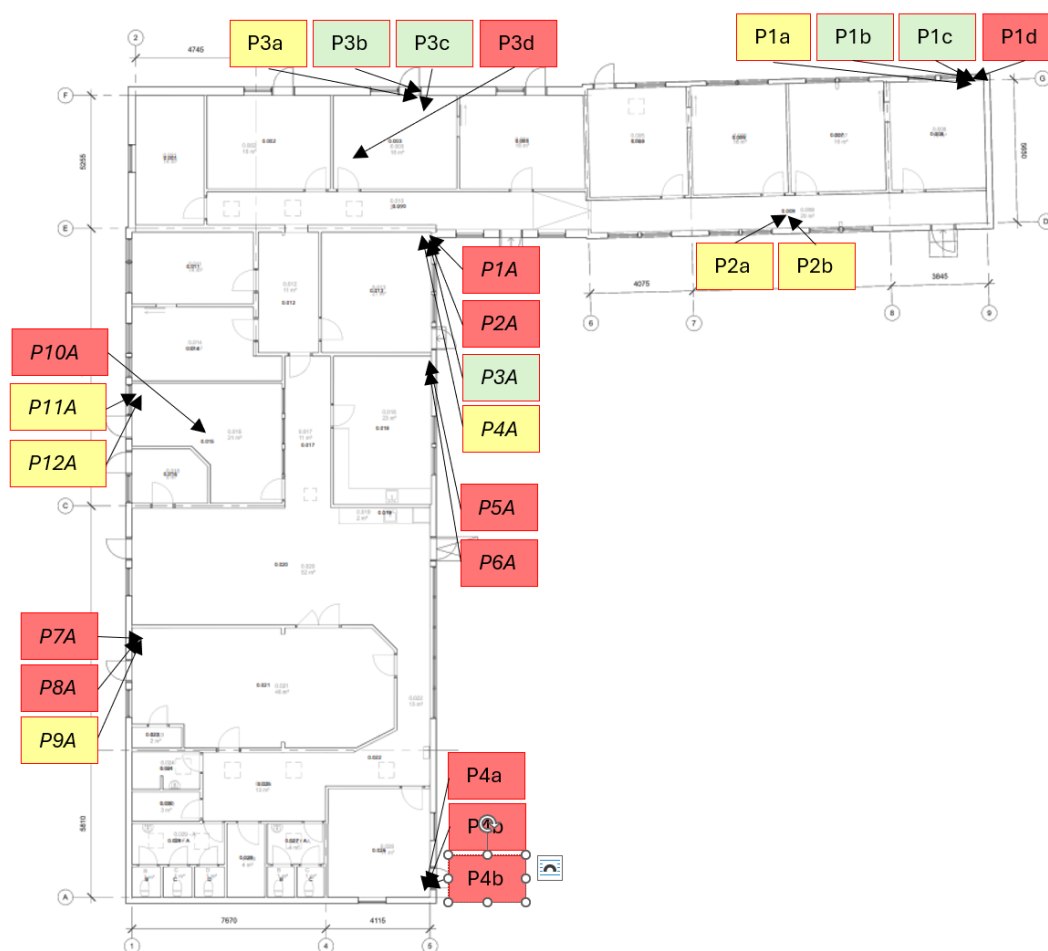
Figur 1, viser oversigtsplan med prøveudtagning fra den 03-04-2024 (P1a-P4c) og den 10-04-2024 i kursiv (P1A-P12A).

Der er udtaget prøver til analyse for vækst af skimmelsvampe ved destruktive undersøgelser af konstruktionerne, jf. figur 1. Prøverne er udtaget som stikprøver. **RØD** markering indikerer kraftig vækst af skimmelsvampe, **GUL** markering indikerer ringe til moderat vækst af skimmelsvampe, og **GRØN** markering indikerer ingen vækst af skimmelsvampe.

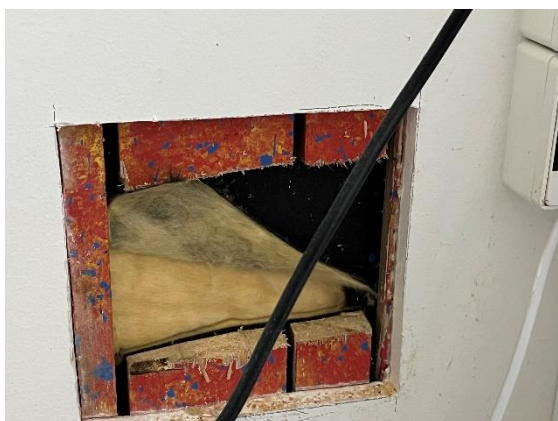
Prøve	AFTRYK		TAPE		Lokation Rum-nr. 0.008
	CFU	Skimmelsvampe	Sporer	Hyfer	
P1a	5	<i>Penicillium spp.</i>	++	+	Indvendig side af udvendig beklædning, træ
	1	<i>Mycelia sterilia</i>			
P1b	2	Gær	(+)	-	Indvendig side af træfiberplade

Billede 1, viser ydervæg ved destruktivt indgreb.

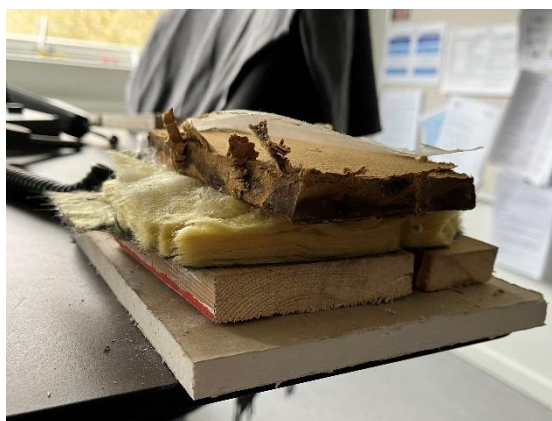
- 1 x gips
- Bræddebeklædning
- Vindspærre
- Isolering 25 mm
- Træfiberplade
- Dampspærre (plastfolie)
- Isolering 75 mm
- Vindspærre, banevare
- Udvendig beklædning

Billede 2, viser konstruktionsopbygning i ydervæg.

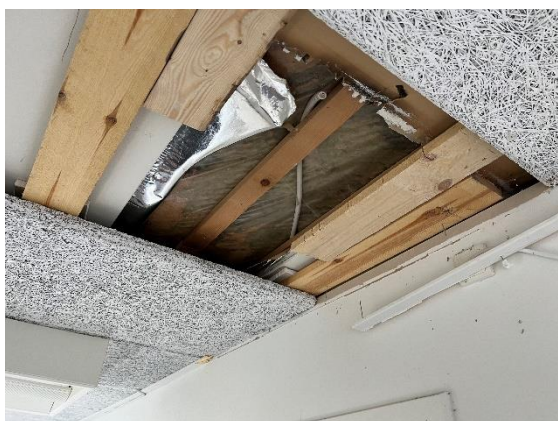
Det oplyses ifm. Undersøgelsen, at der i området har været vandindtrængning ved loft eller væg.

Prøve	AFTRYK		TAPE		Lokation
	CFU	Skimmelsvampe	Sporer	Hyfer	Rum-nr. 0.009
P2a	2	<i>Penicillium spp.</i>	+++	+++	Loft, overside af gips
P2b	7	<i>Penicillium spp.</i>			Loft, underside af tagkryds- finer
	~5	Ikke-identificerbar svamp			
	3	Gær			
	1	<i>Aspergillus calidoustus</i>	(+)	+	
	1	<i>Chaetomium sp.</i>			
	1	<i>Mycelia sterilia</i>

Billede 3, viser loft i flere lag og reparationer på dampspærre.

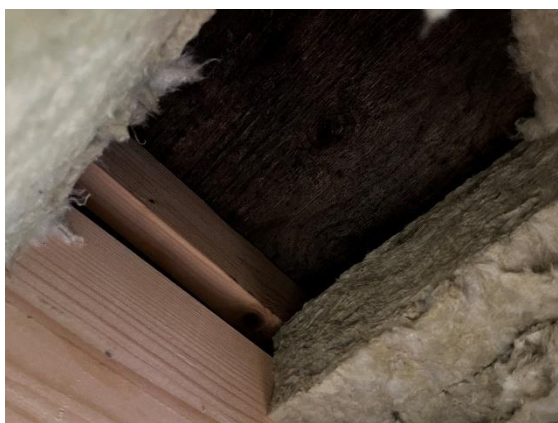
Indstiksmål i underside krydsfinér over isolering viser 27% svarende til meget kraftigt opfugtet.

Prøve	AFTRYK		TAPE		Lokation
	CFU	Skimmelsvampe	Sporer	Hyfer	Rum-nr. 0.004
P3d	>100	<i>Penicillium spp.</i>			Underside af tagkrydsfiner
	~50	<i>Phoma sp.</i>	+++	+++	
	1	<i>Ulocladium sp.</i>

Billede 4, viser isolering og hulrum i loftkonstruktion og skimmelsvampevækst på underside tagkrydsfiner.

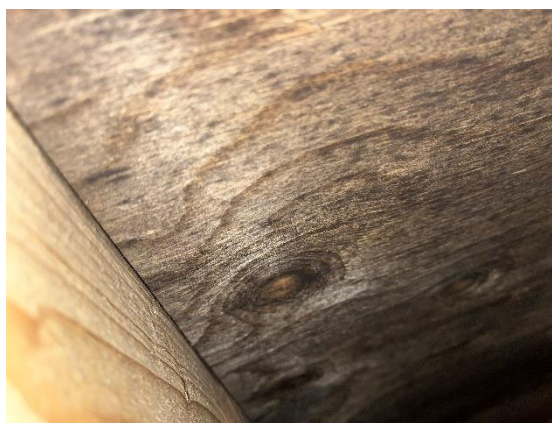
Billede 5, viser skimmelsvampevækst på underside tagkrydsfiner.

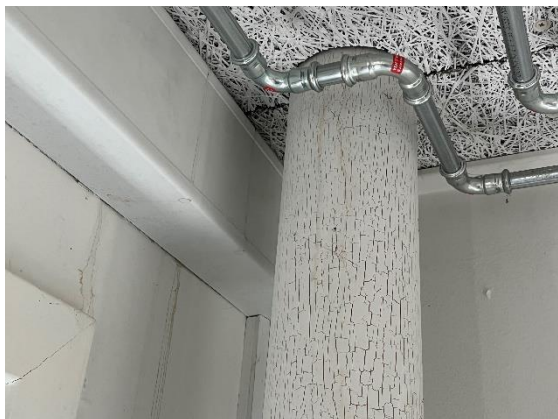
Der ses tegn på vandindtrængning ved loft og væg i hjørnet bag det indvendige nedløbsrør.

Billede 6, viser tegn på vandindtrængning ved loft.

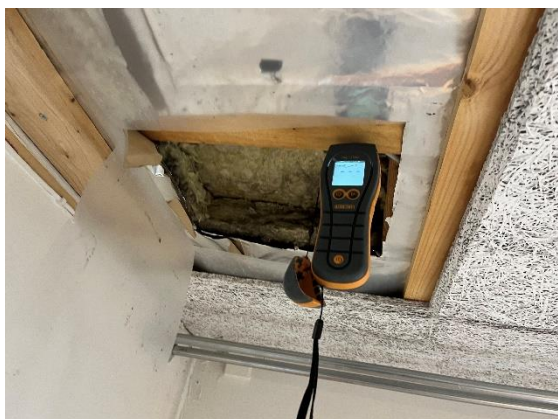
Prøve	AFTRYK		TAPE		Lokation
	CFU	Skimmelsvampe	Sporer	Hyfer	
P1A	~50	Gær			Rum-nr. 0.013 Krydsfinér underlag for tagdækning over isole- ring, træ
	22	<i>Penicillium sp.</i>			
	7	<i>Cladosporium sp.</i>			
	5	<i>Aspergillus candidus</i>	+++	+++	
	2	<i>Alternaria sp.</i>			
	1	<i>Ulocladium sp.</i>			
	1	<i>Aspergillus flavus</i>

Billede 7, viser 2 lag dampspærre.

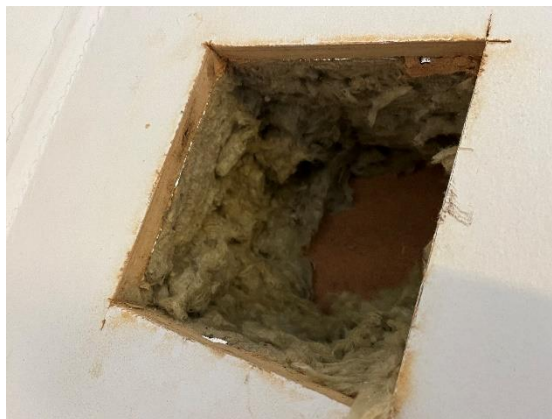
Prøve	AFTRYK		TAPE		Lokation
	CFU	Skimmelsvampe	Sporer	Hyfer	
P2A	2	<i>Aspergillus versicolor</i>	+++	+++	Vindspærreplade bag isolering, træ
	1	<i>Gær</i>			
P3A	1	<i>Mycelia sterilia</i>	(+)	-	Bagside trævæg foran dampspærre og isolering, træ

Billede 8, viser ydervægskonstruktion.

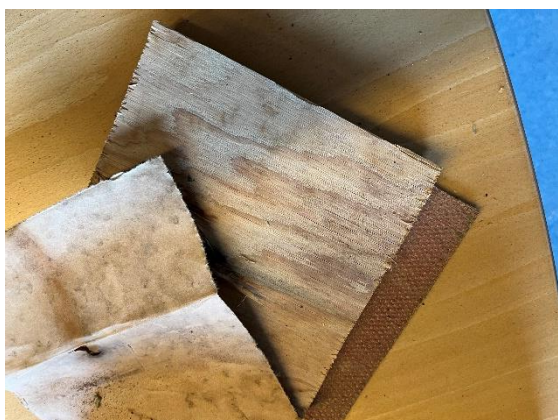
Indstiksmåler i overside træfiberplade under isolering viser 23 vægt-% svarende til kraftigt opfugtet.

Prøve	AFTRYK		TAPE		Lokation
	CFU	Skimmelsvampe	Sporer	Hyfer	
P4A	~20	<i>Penicillium sp.</i>			Overside vindspærre plade under isolering, træ
	1	<i>Rhizopus stolonifer</i>	+++	+++

Billede 9, viser misfarvninger på krydsfinér og fugtspærre i gulvkonstruktion.

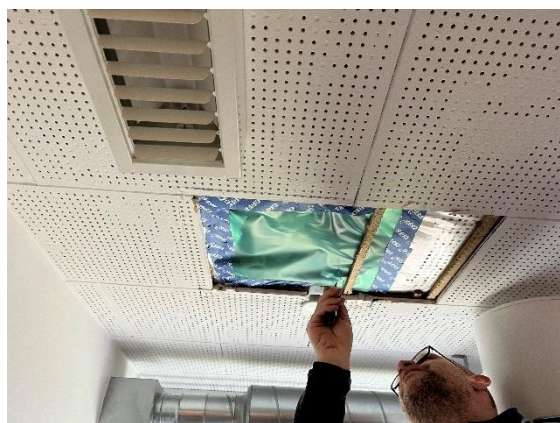
Prøve	AFTRYK		TAPE		Lokation
	CFU	Skimmelsvampe	Sporer	Hyfer	
P10A	~50	<i>Penicillium sp.</i>	+++	+++	Rum-nr. 0.015 Krydsfinér underlag for tagdækning over isolering, træ
	~25	<i>Cladosporium sp.</i>

Billede 41, viser damppærre reparationer i loft over pin-up plader.

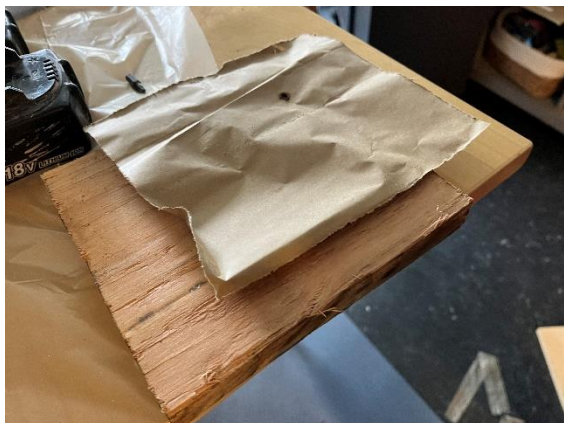
Prøve	AFTRYK		TAPE		Lokation
	CFU	Skimmelsvampe	Sporer	Hyfer	
P11A		Ingen vækst	++	++	Overside fugtspærre underside krydsfinér, træ
P12A	23	<i>Penicillium sp.</i>	+++	++	Overside vindspærreplade under isolering, træ
	1	<i>Mycelia sterilia</i>

Billede 13, gulvplade og fugtspærre.

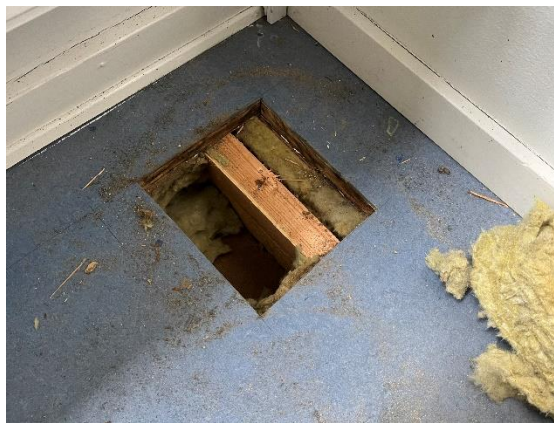
Billede 14, viser gulvkonstruktion.
